# LE TRAITEMENT CHIRURGICAL DES FRACTURES DU DOIGT CHEZ LE CHEVAL, ASSISTÉ PAR LE SCANNER

## CT-ASSISTED SURGICAL TREATMENT OF EQUINE DIGIT FRACTURES

Par Roland PERRIN, Thomas LAUNOIS, Jean-Michel VANDEWEERD, Laurent BROGNIEZ et Francis DESBROSSE  
(Communication présentée le 17 décembre 2009)

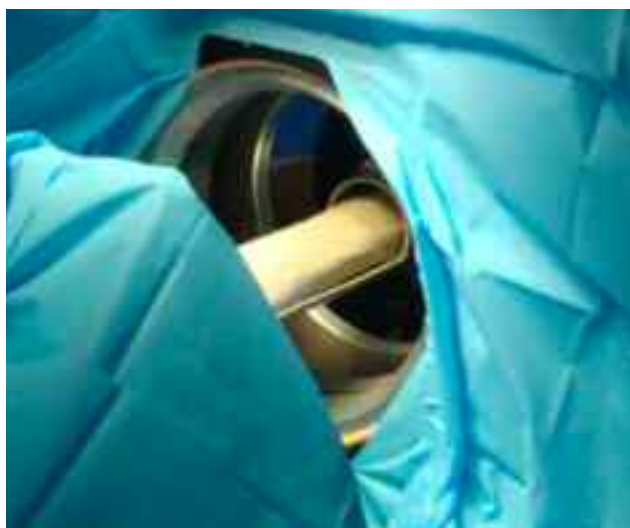
**Figure 1 :** Champs stériles couvrant le scanner et le membre opéré pour l'utilisation du scanner en per opératoire.

Le cheval est anesthésié et mis en décubitus latéral, le membre fracturé au-dessus. Le plâtre est retiré et le membre est nettoyé. La zone d'intervention chirurgicale est préparée et désinfectée. Une attelle stérile et le membre sont solidarisés par une bande crêpe et un ou deux champs collants stériles. Le membre est passé dans l'anneau du scanner. Lorsqu'il est bien positionné, le scanner et le membre sont recouverts de champs stériles imperméables (**figure 1**). Nous fixons, par des agrafes le long du paturon, des drains radio-opaques doubles, alternés avec des simples et espacés d'un à deux cm. Si les abouts fracturés sont déplacés, des clamps sont utilisés pour les repositionner et un contrôle radiologique est réalisé. On utilise alors le scanner pour obtenir environ 10 coupes espacées de 5 à 10 mm, en fonction la taille de l'os. Les coupes et l'image 3D qui en a été extraite sont étudiées pour établir le plan chirurgical. Les vis les plus proximales sont posées en premier. Le scanner est repositionné sur la zone présumée de la première vis, une aiguille est placée, puis une radiographie et une coupe par scanner sont réalisées. Si les informations obtenues par ces deux techniques d'imagerie correspondent, les longueurs des forages jusqu'au trait
